# MB GROUPE INC.

**630 MONTREAL RD**  
**Ottawa, Ontario**

## RAPPORT D'INSPECTION CCTV DES CONDUITES DÉGOUT SANITAIRE

**No. Rapport:** 153538SA1

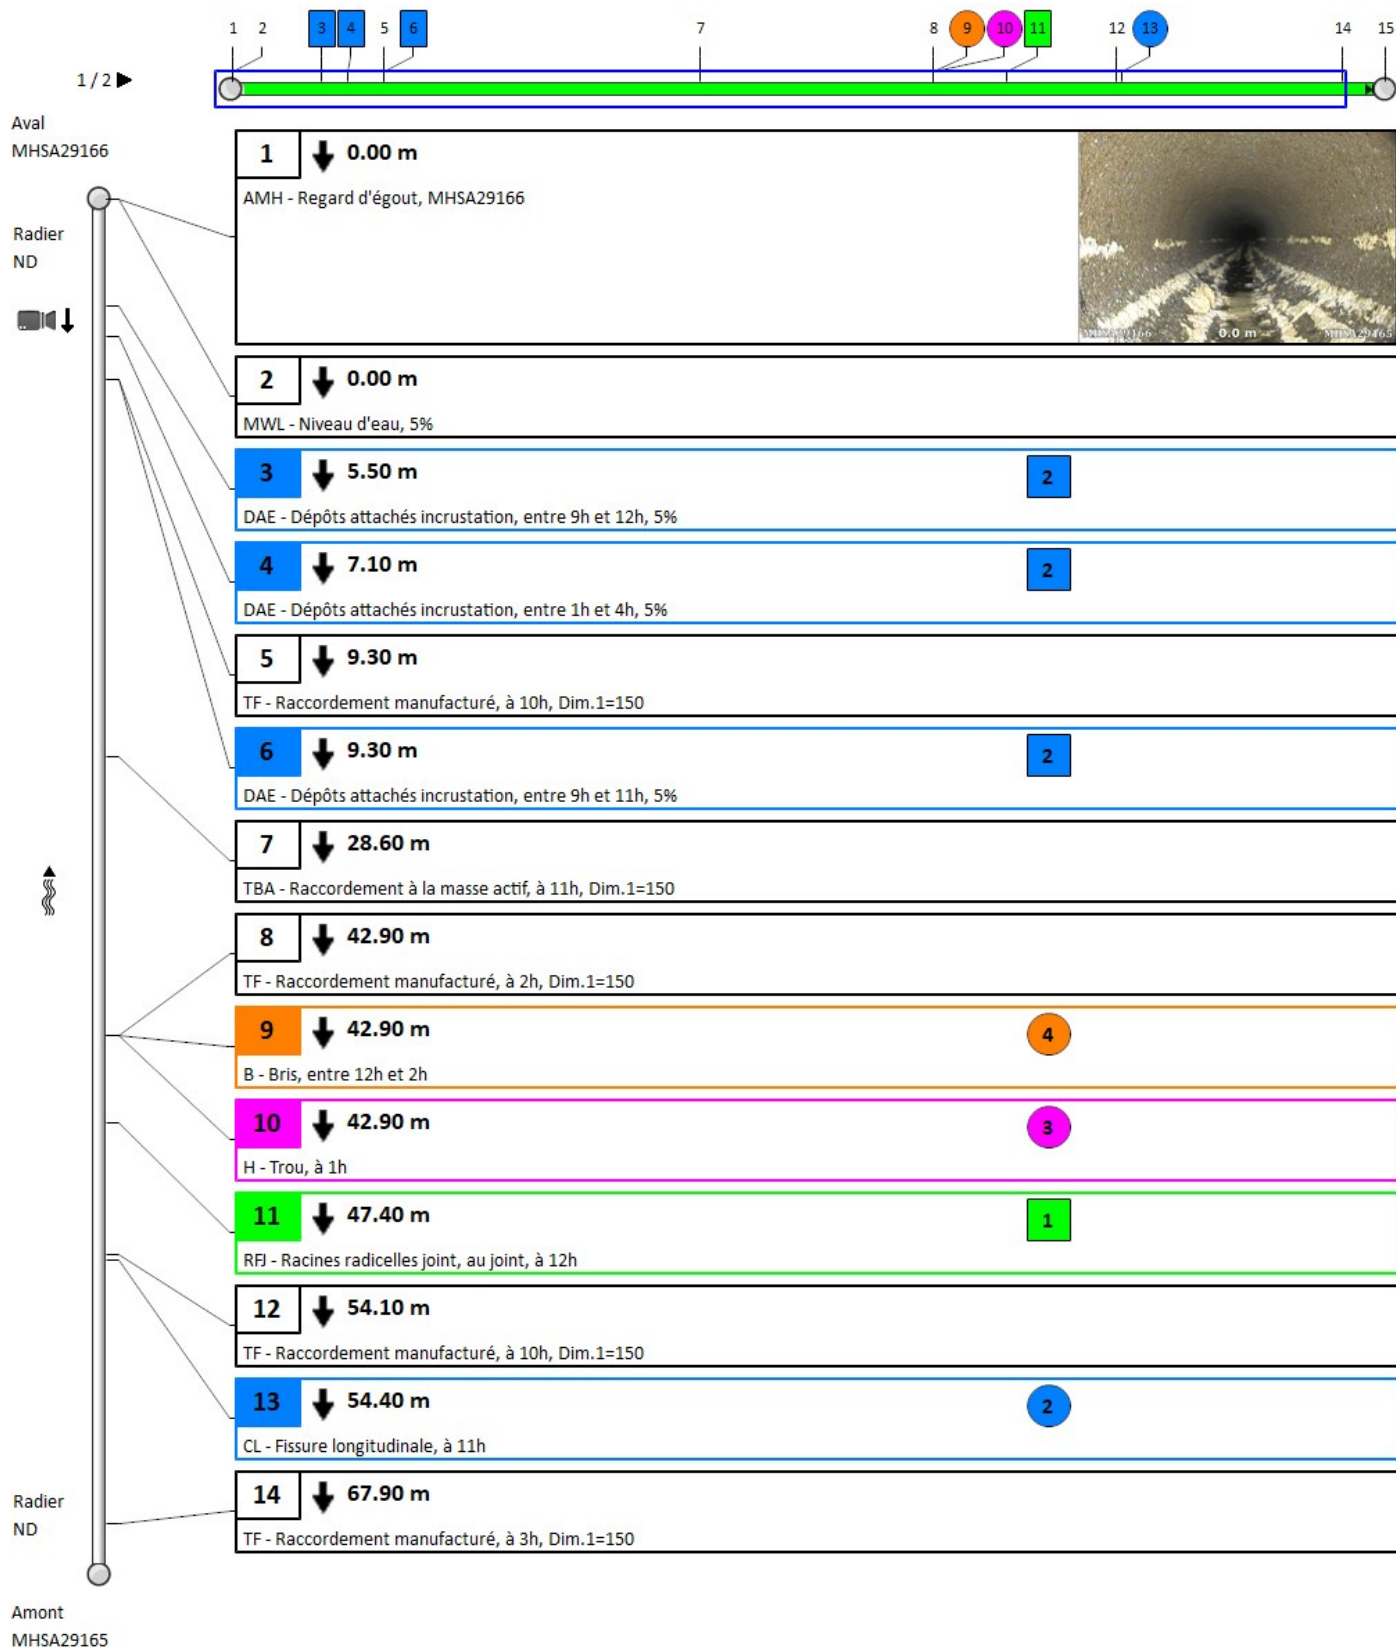
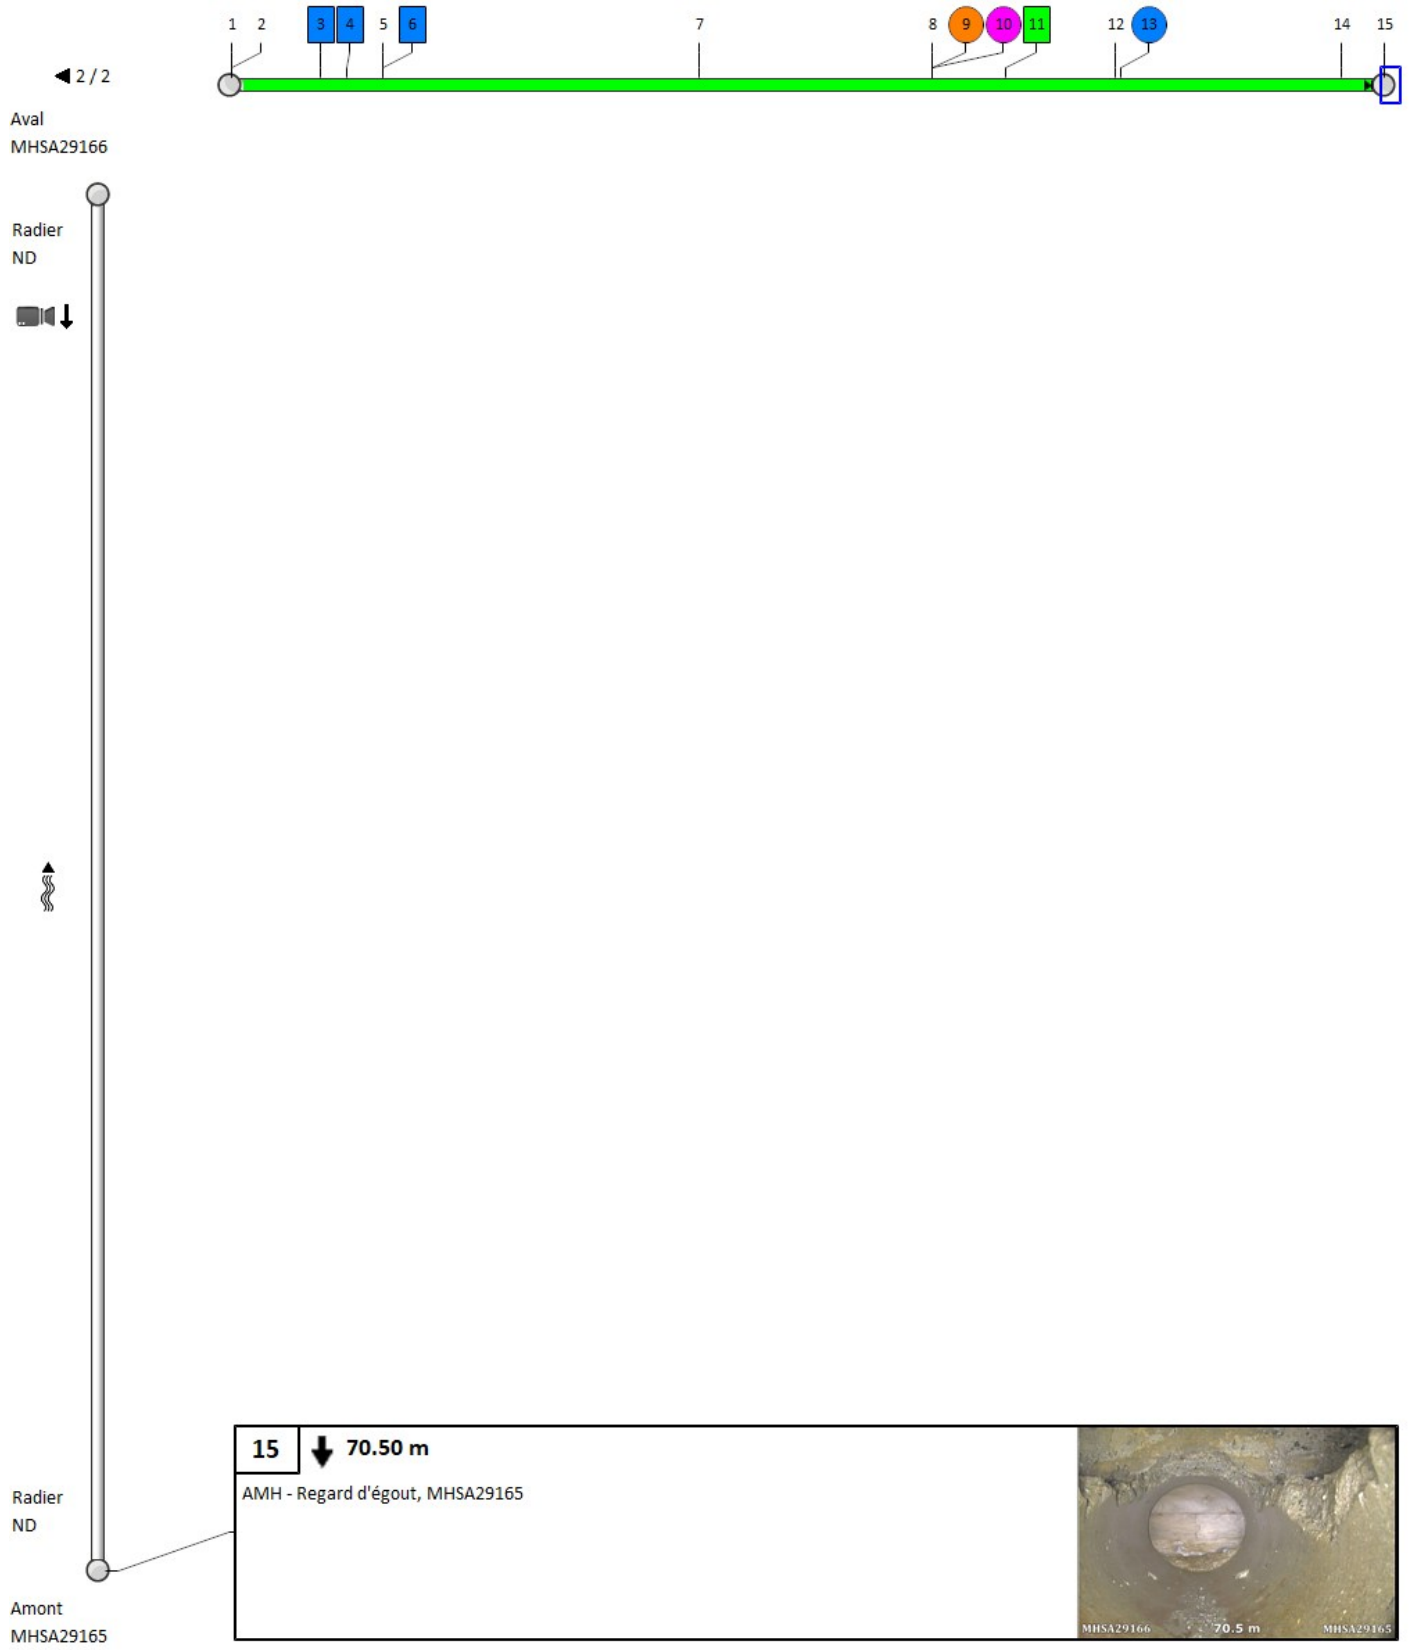
Pointage	Rapide	Indice	Conduite	Départ/Arrivée	Sens	Rue	Page
9	4131	3	MHSA29165 MHSA29166	MHSA29166 --> MHSA29165	Contre-courant	BORTHWICK AVE	7

Pointage	Rapide	Indice	Structure	Conduite	Départ/Arrivée	Sens	Rue	Page
7	2311	1.8	4	MHSA29165 MHSA29166	MHSA29166 --> MHSA29165	Contre-courant	BORTHWICK AVE	7

<b>Niveau maximum:</b> 4	<b>Niveau maximum:</b> 2	<b>Niveau maximum:</b> 4
<b>Évaluation rapide:</b> 4131	<b>Évaluation rapide:</b> 2311	<b>Évaluation rapide:</b> 4131
<b>Pointage:</b> 9	<b>Pointage:</b> 7	<b>Pointage:</b> 16
<b>Indice:</b> 3	<b>Indice:</b> 1.8	<b>Indice:</b> 2.3
