MB GROUPE INC.

630 MONTREAL RD
Ottawa, Ontario

RAPPORT D'INSPECTION CCTV DES CONDUITES DÉGOUT PLUVIAL

No. Rapport: 153538ST1

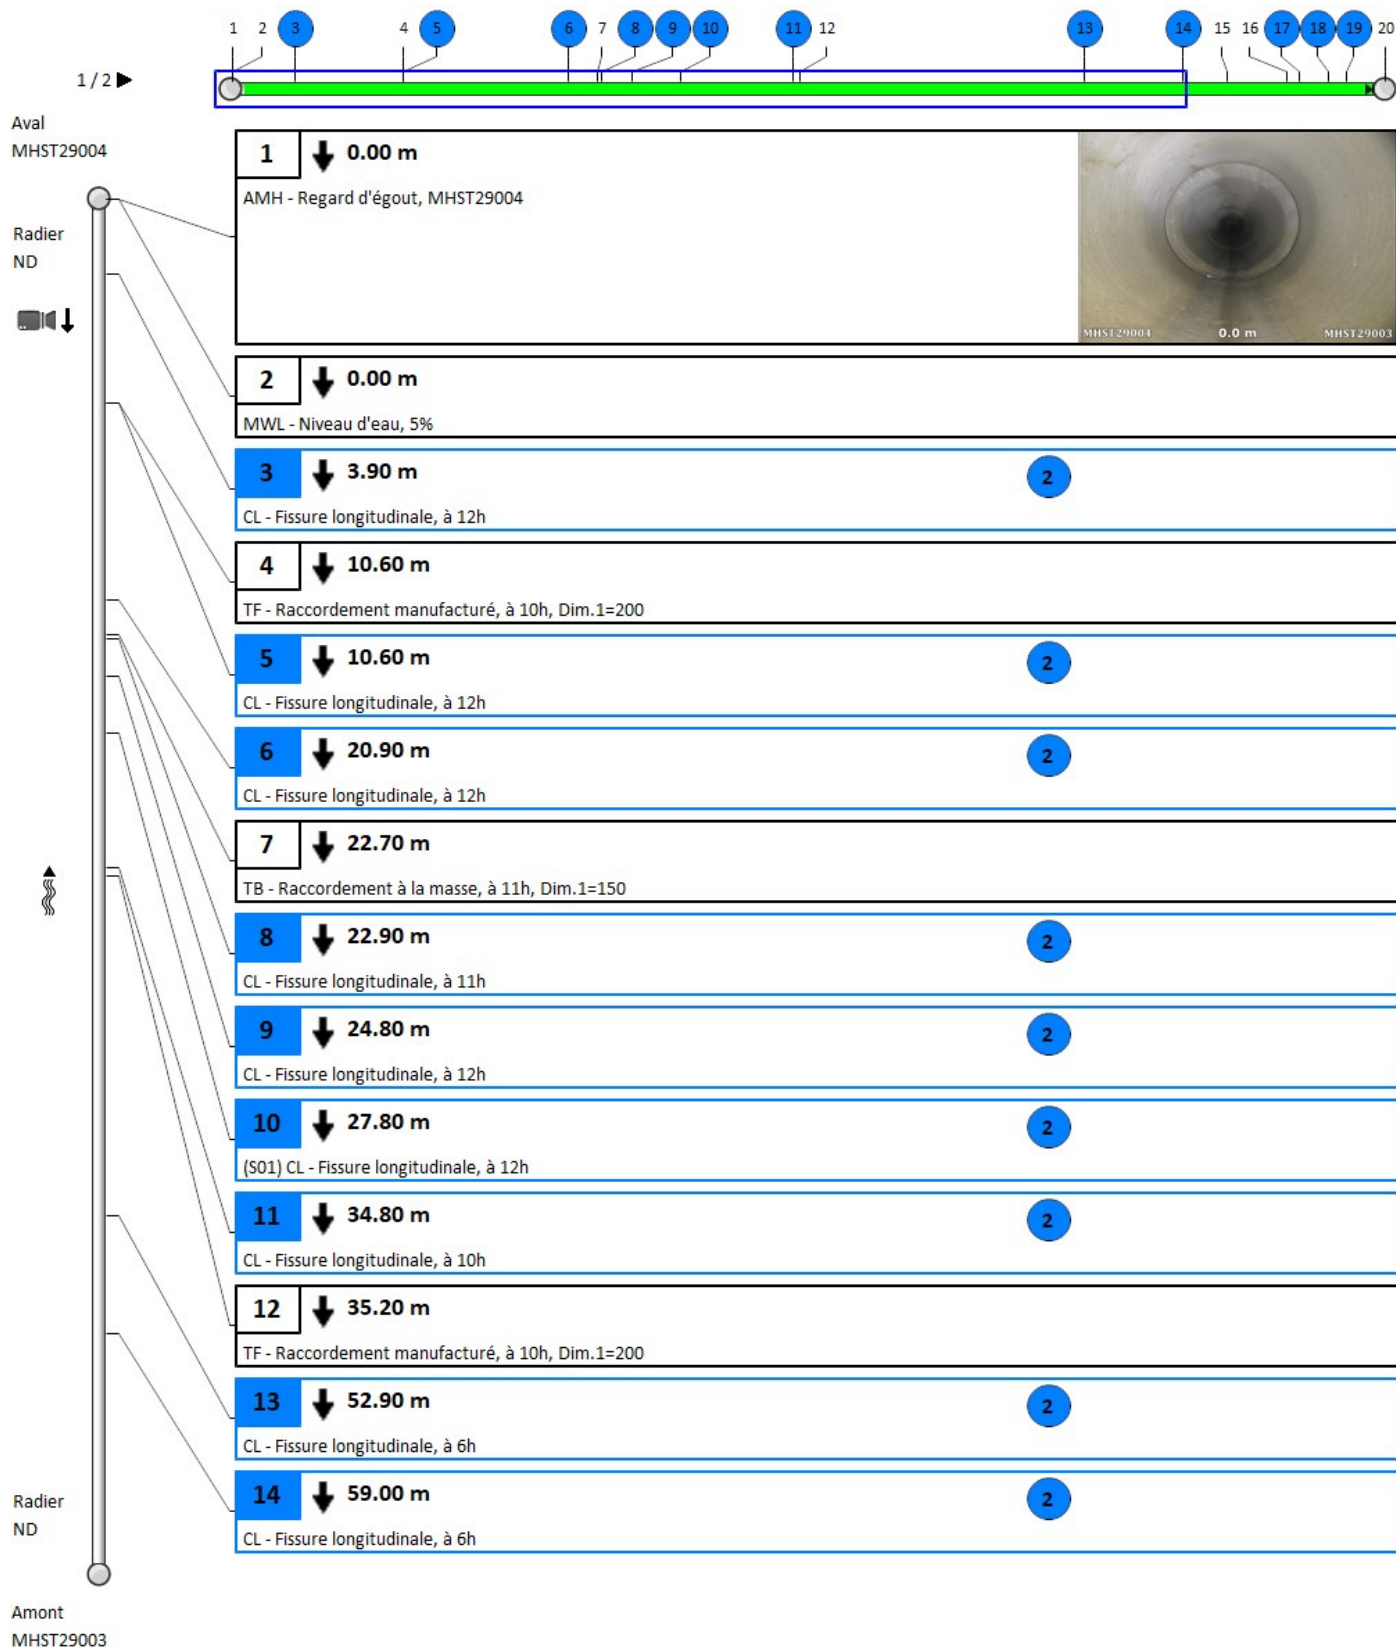
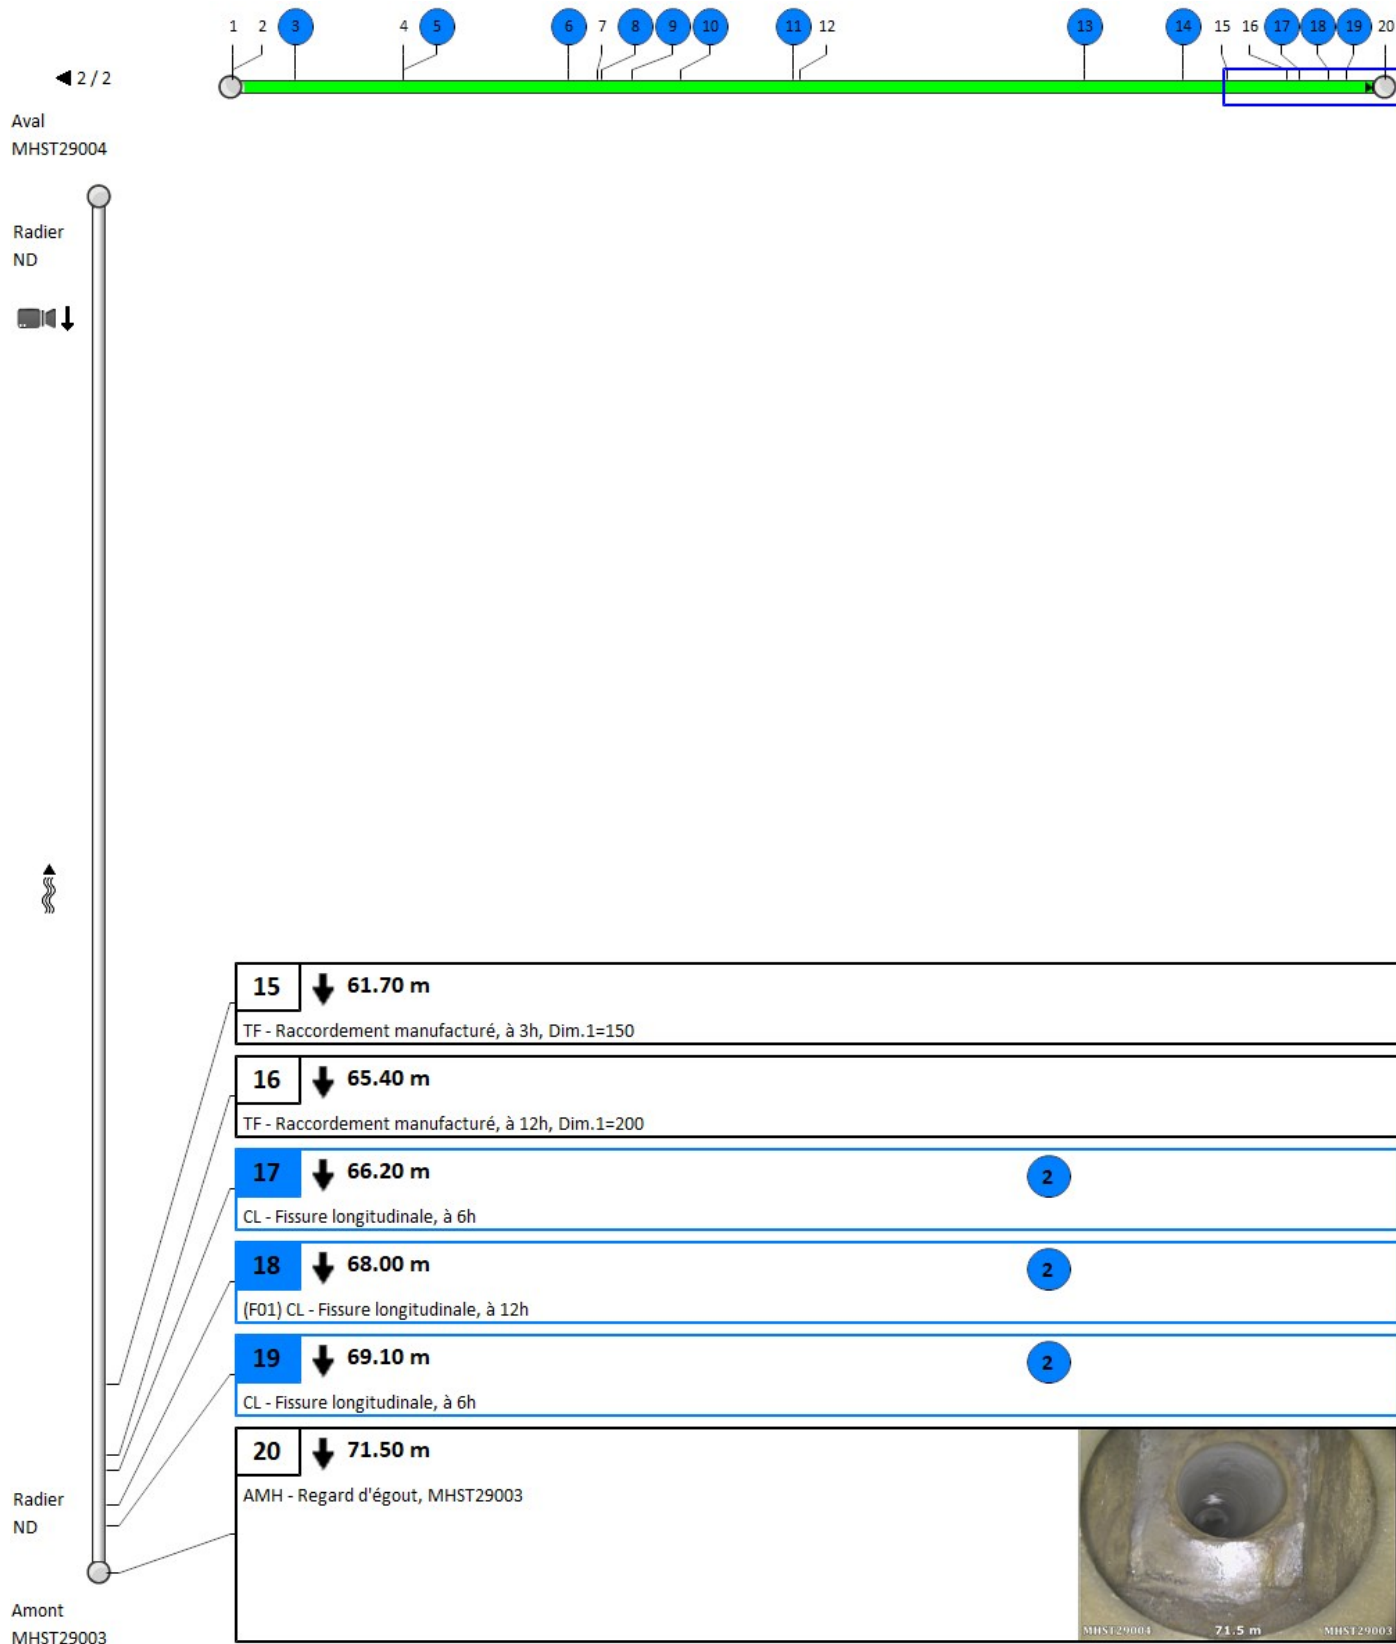
Conduite: MHST29003 MHST29004	Sens de l'inspection: MHST29004 --> MHST29003
Sens de l'écoulement: MHST29003 --> MHST29004	Sens: Vers l'amont

Niveau maximum: 2	Niveau maximum: 0	Niveau maximum: 2
Évaluation rapide: 2F00	Évaluation rapide: 0000	Évaluation rapide: 2F00
Pointage: 72	Pointage: 0	Pointage: 72
Indice: 2	Indice: 0	Indice: 2

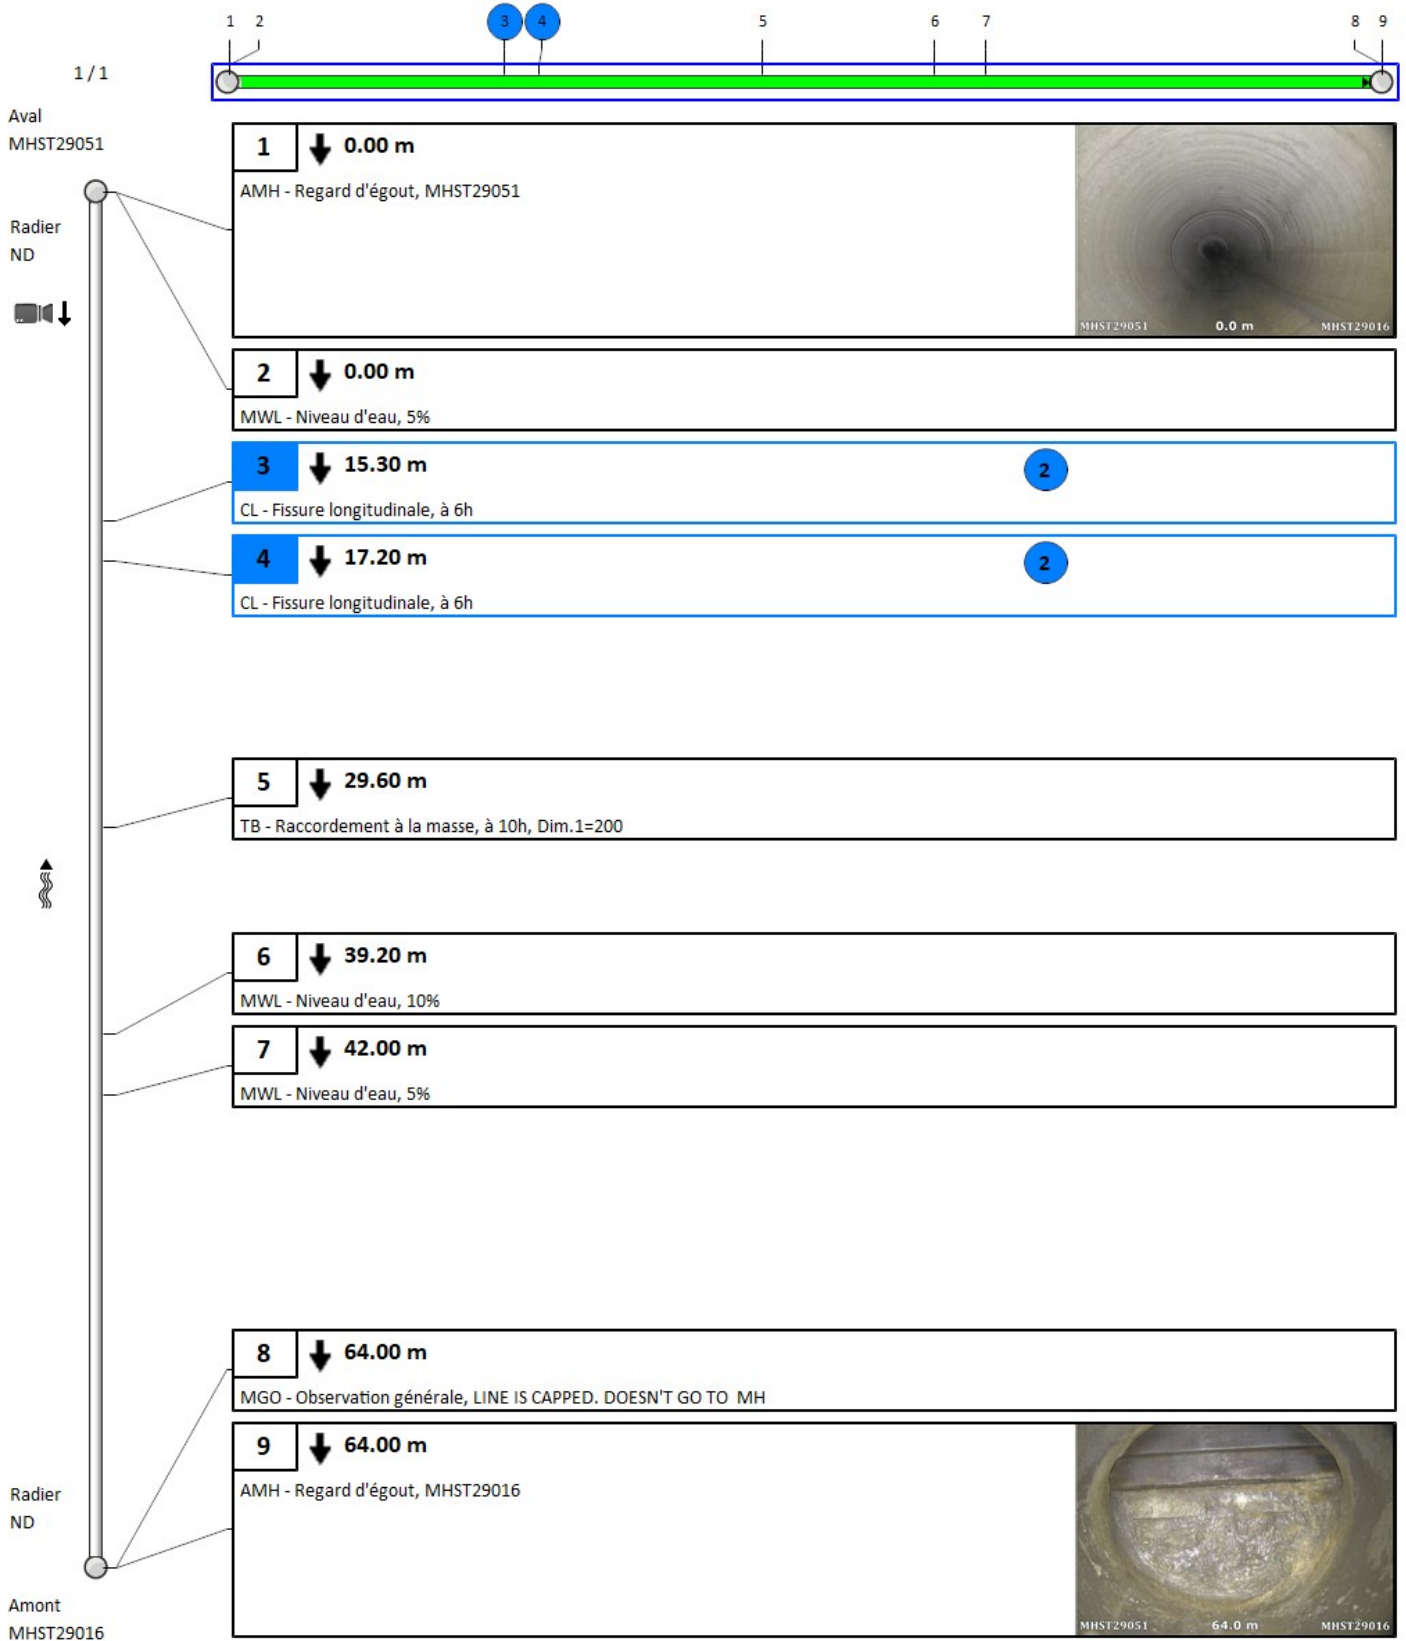
Conduite: MHST29016 MHST29051	Sens de l'inspection: MHST29051 --> MHST29016
Sens de l'écoulement: MHST29016 --> MHST29051	Sens: Vers l'amont

Niveau maximum: 2	Niveau maximum: 0	Niveau maximum: 2
Évaluation rapide: 2200	Évaluation rapide: 0000	Évaluation rapide: 2200
Pointage: 4	Pointage: 0	Pointage: 4
Indice: 2	Indice: 0	Indice: 2
